Sanierung einer alten - Eichenholz - Treppe

SAPI *Wirbelstrahl – Reinigungs-
technik entfernt alte Lackversiegelung
und bereitet die Eichen- Holzterppe für
eine neue Versiegelung vor.*

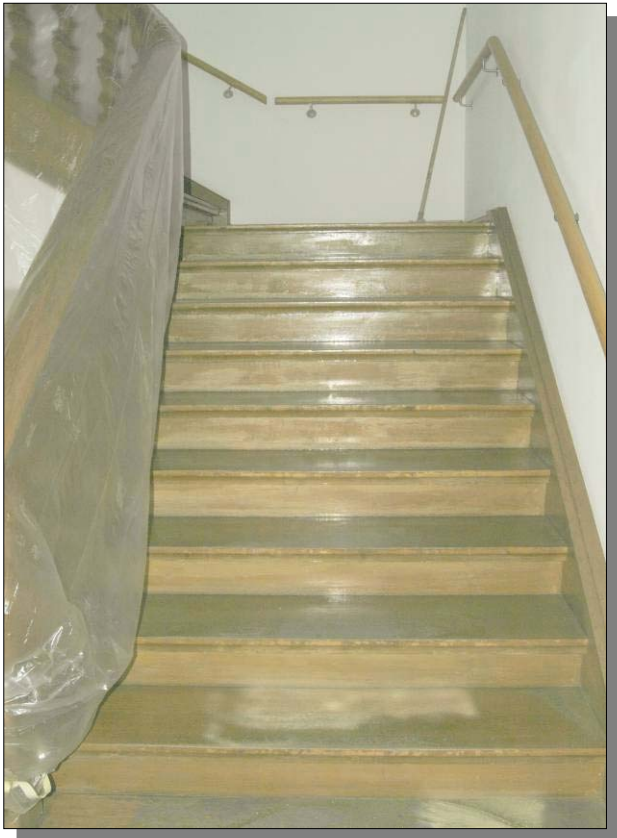
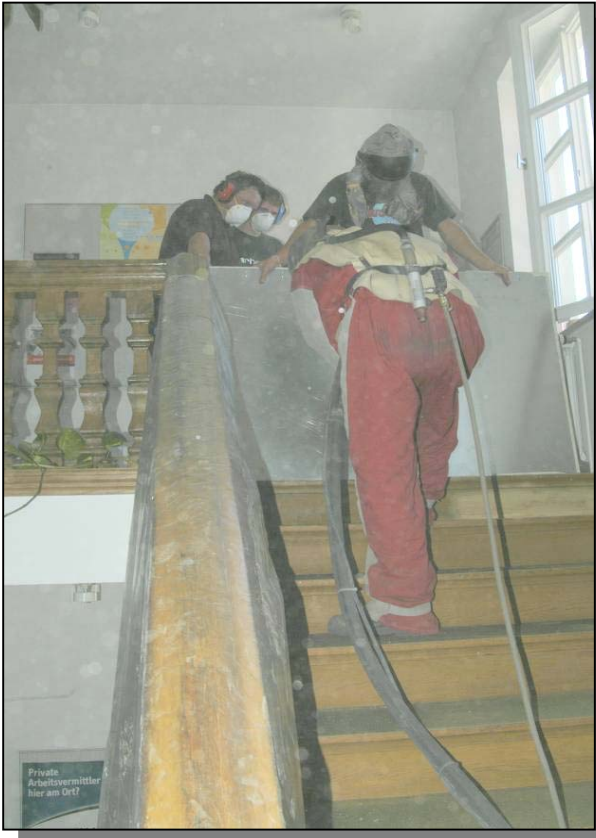
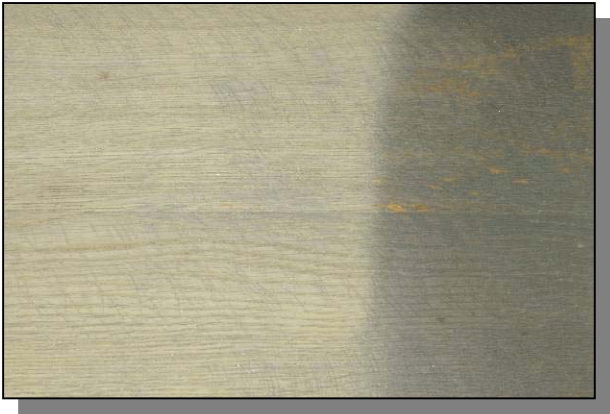
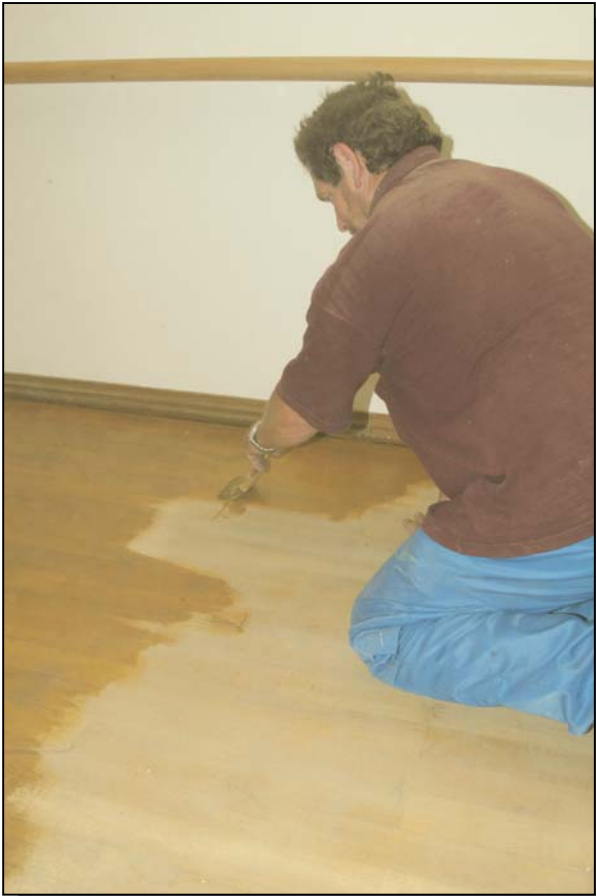
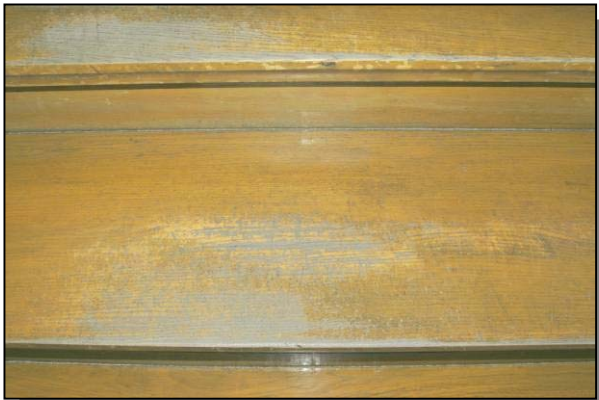
SAPI Bild-Dokumentation:

niedermem Druck wie ein Luftkissen über die Oberfläche und tragen dabei fein schleifend den Versiegelungslack bis auf die Holzfläche ab ohne das Holz aufzurauen. Selbst schwarze Verfärbungen im Holz an den Trittstufen, wo der Lack abgetreten war konnten wieder porentief gereinigt werden.

Hier bot der Chef der Fa. SAPI Klaus Fertl dem ausführenden Nördlinger Unternehmer an, die alte Versiegelung auf der Treppe mit dem neuen vielfach bewährten SAPI Niederdruck – Wirbelstrahl – Reinigungsverfahren zu entfernen. Das neue Reinigungsverfahren arbeitet mit sehr Niederdruck ca. 0,1 – 0,3 bar Luftdruck und feinen Strahlpartikeln. Der Druckluftstrom wird mittels einer speziellen Wirbelstrahldüse in Rotation versetzt und
